[WP11-144] Kombiinstrument ausbauen und zerlegen...

Kombiinstrument ausbauen und zerlegen...

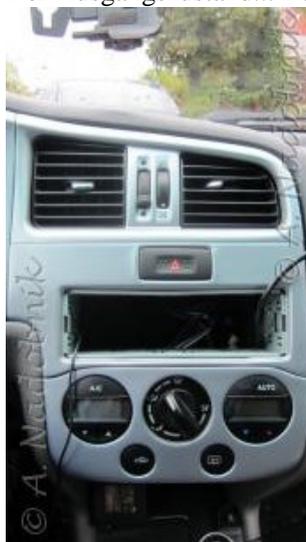
Der Ausgangszustand... Das Radio habe ich bereits entfernt (taugte nicht zum Angeben ☺)

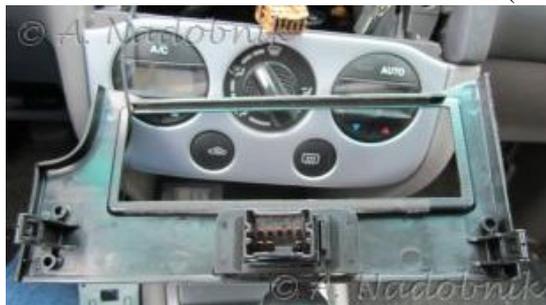
Die Radioblende lässt sich mit einem beherztem Ziehen lösen. Auf dem nächsten Bild erkennt man die Haken links und rechts welche etwas Widerstand leisten (der Stecker der Warnblinkanlage wurde auch schon abgezogen).

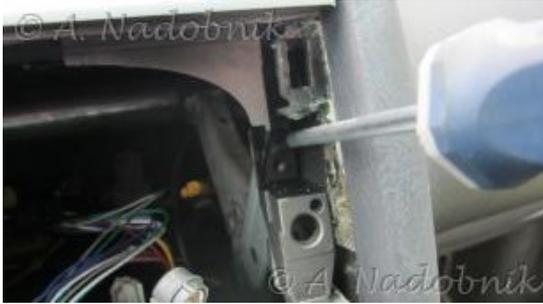
Die Blende der Lüftungsdüsen ist unten mit zwei Schrauben befestigt. Hier sieht man die rechte Schraube kurz vor dem Herausdrehen.

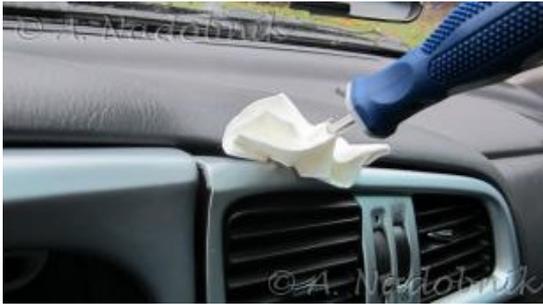
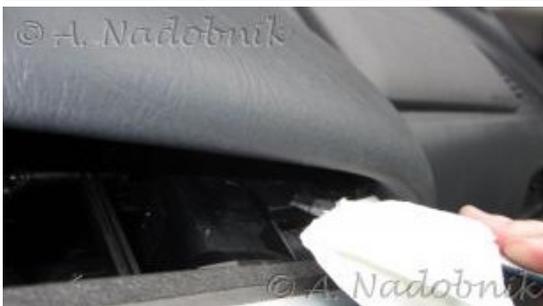
Oben ist die Blende der Lüftungsdüsen mit Plastikhaken ausgestattet. Wie die aussehen und wie man sie lösen kann, sehen Sie auf den nächsten beiden Bildern.

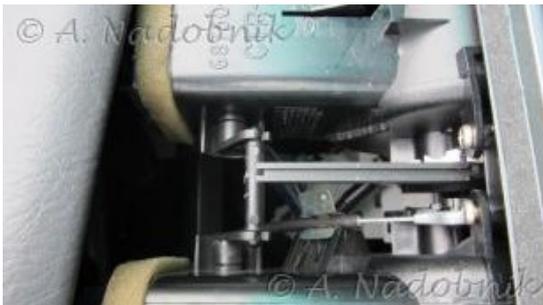
Die Düsen hängen noch an dem Bowdenzug der Mechanik. Hakt die Ösen einfach aus und biegt mit einer Zange die Klammer des Bowdenzugs etwas auf, dann lässt sich dieser herauslösen. Evtl. hinterher wieder etwas zusammendrücken.

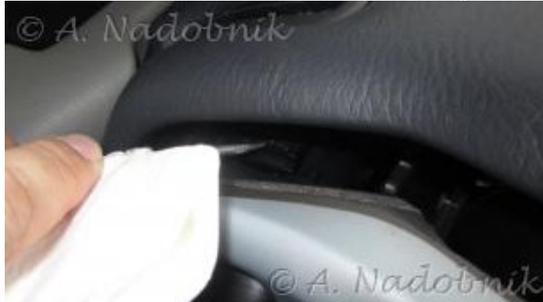
Außerdem ist auch an der linken Lüftungsdüse einer dieser Plastikhaken.

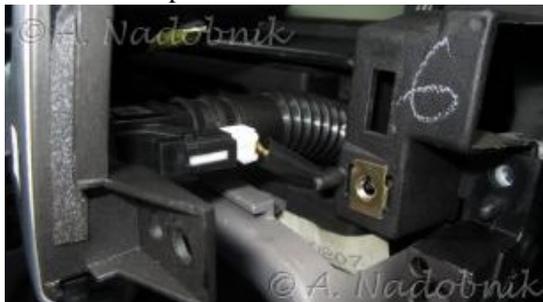
An der Blende sind noch diverse Stecker und ein Schlauch befestigt. Hier ein Belüftungsschlauch und der Innenraumtemperatursensor.

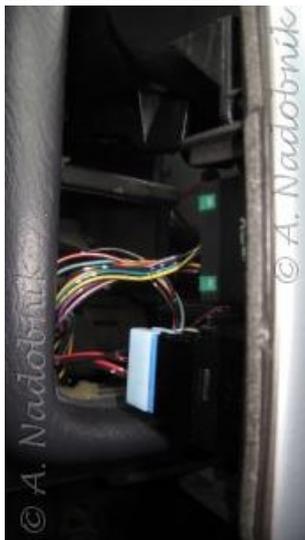
Hier die Stecker für die Spiegeleinstellung und der Scheibenreinigung, dahinter versteckt ist auch noch der Instrumentendimmer.

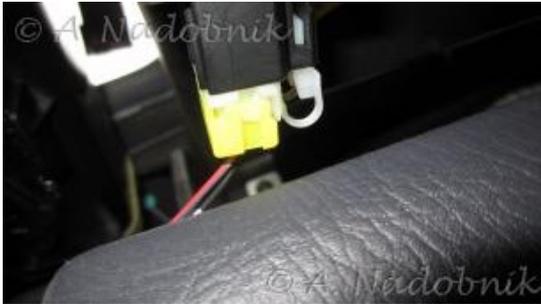
Und hier der Stecker für den Türöffnerschalter.

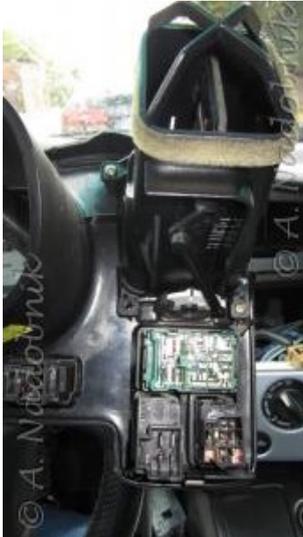
Hier mal der Vollständigkeit halber die Schalter von hinten.

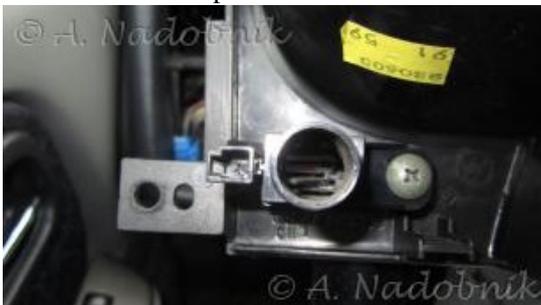
Und auch der Temperatursensor von hinten.

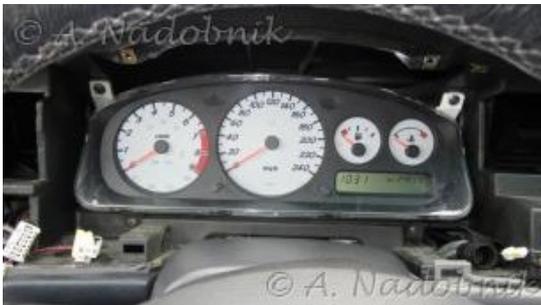
Das Kombiinstrument ist mit vier Schrauben befestigt.

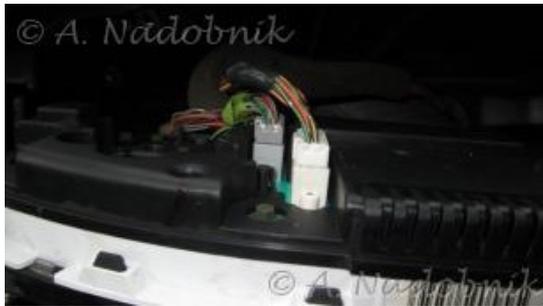
Hinten sind die zwei Anschlußstecker des Kombiinstrumentes zu finden (Achtung, andere Ausführungen des P11 haben andere Anschlüsse).

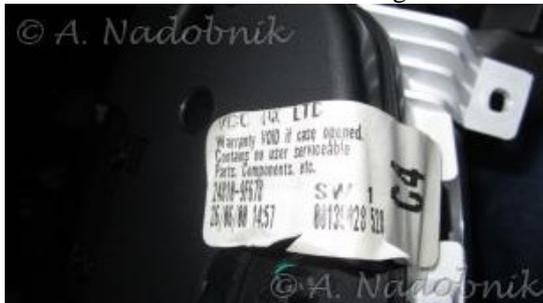
Auf diesem Sticker kann man übrigens die Teilenummer 24810-9F678 erkennen (wichtig wenn Ihr Mist baut 🤖)

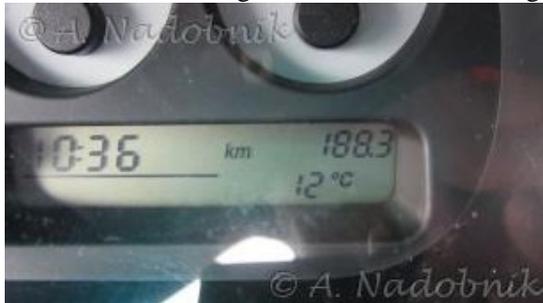
Noch schnell den Tageskilometerstand verewigen...

Nun gehts ans Eingemachte... die vordere Abdeckung bekommt Ihr los indem die acht Plastiknasen vorsichtig mit einem Schlitzschraubendreher gelöst werden. Dabei die Abdeckung leicht abziehen.

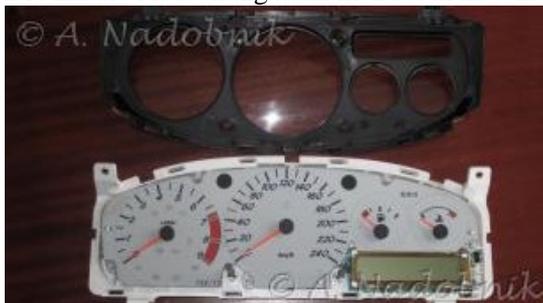
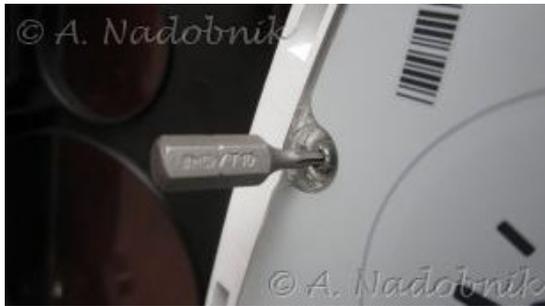
Die hintere Abdeckung kann man lösen in dem die fünf Torx-Schrauben (TX 10) entfernt werden...

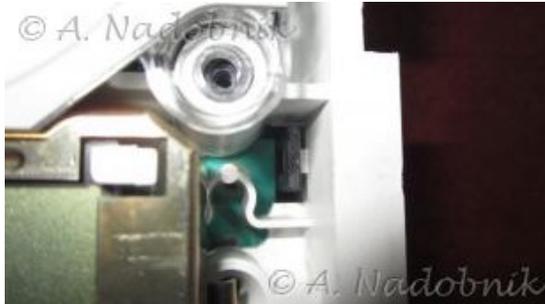
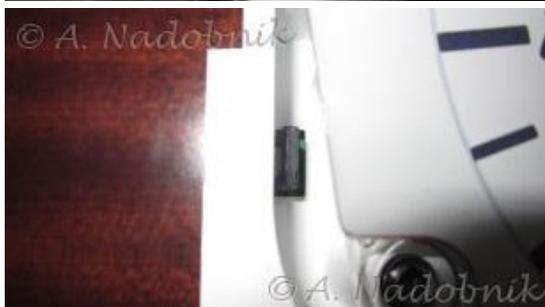
... und die zwei schwarzen Nasen leicht aufgebogen werden.

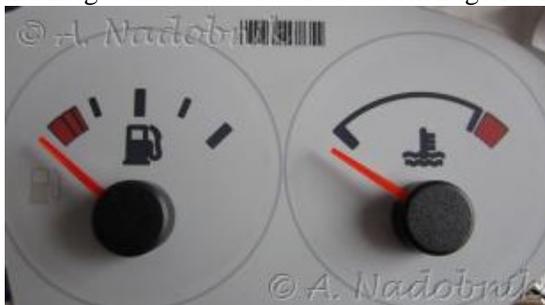
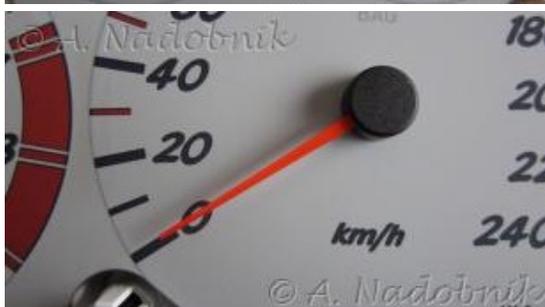
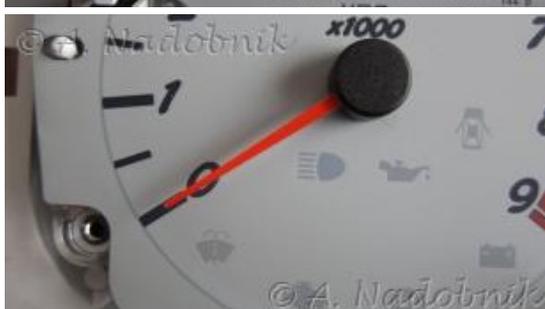
Da die Zeiger jetzt entfernt werden müssen, sollte man Fotos von den Nullstellungen der Anzeigen anfertigen um die Zeiger hinterher wieder an die Richtige Position zu setzen.

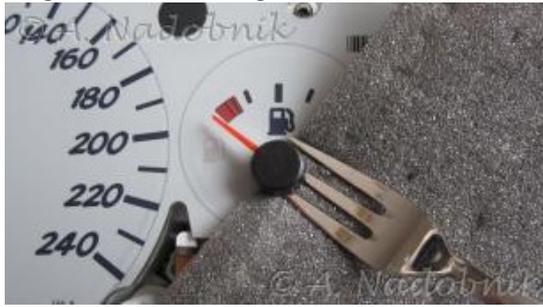
Die Zeiger lassen sich mit einer Kuchengabel und etwas Kraft abhebeln. Bitte achtet darauf das die Gabelzinken unter dem Zeiger ansetzen. Die schwarze Kappe ist nur mit zwei winzigen Plastikschweisspunkten auf dem Zeigerunterteil befestigt. Warum ich das weiss muss ich jetzt nicht verraten, oder? 😊

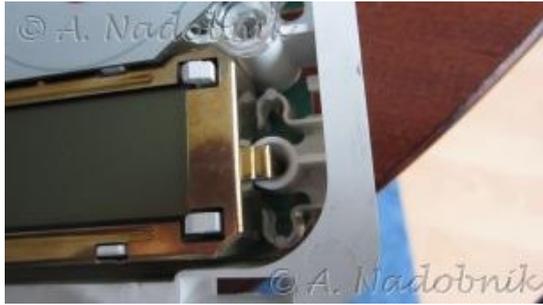
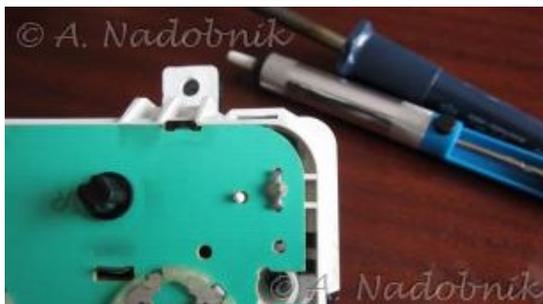
Der Metallschirm des LCD muss ebenfalls gelöst werden, da dieser auf der Platine verlötet ist.

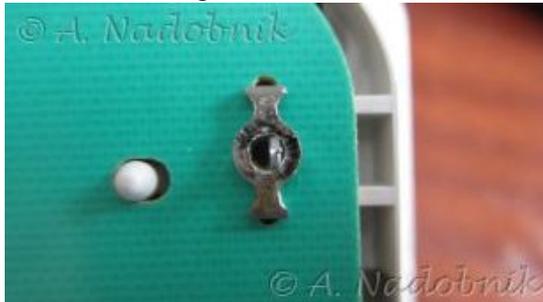
Diese Verbindung müsst Ihr auslöten. Am Besten mit einer Entlötpumpe oder -litze.

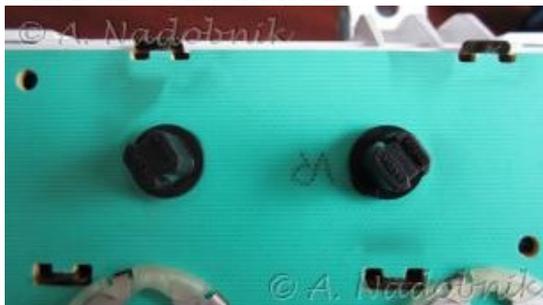
Außerdem ist der Schirm noch mit vier Ösen an der Platine eingehakt. Diese kann man leicht mit einem Schlitzschraubendreher lösen.

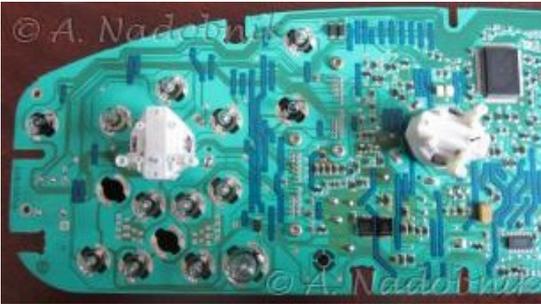
Hier noch drei Bilder der Unterseite für alle Interessierten. Im ersten Bild kann man die Lötunkte der beiden Buchsen erkennen. Diese Punkte wurden von mir alle nachgelötet.

Ja, das Nachlöten hat tatsächlich das Glimmen der Airbag-LEDs behoben. Wenn Dir dafür die Übung fehlt, dann empfehle ich Dir dringend jemand mit Übung und der notwendigen Ausstattung zu suchen.

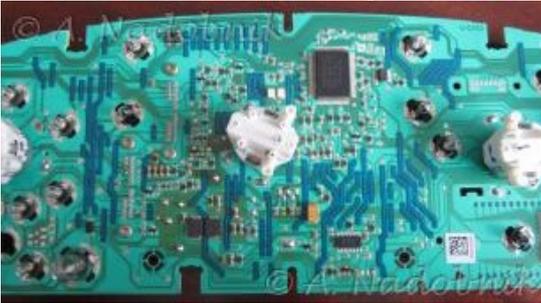
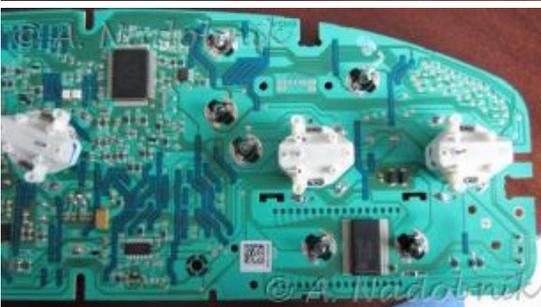
Oberhalb des Tachodrehpulsesswerks kann man zwei weiße SMD LED Bausteine erkennen. Diese sind für die Airbagwarnanzeige. Die vier SMD Bausteine links davon, sowie den Lötspunkt in der oberen linken Ecke dieser Gruppe, habe ich ebenfalls nachgelötet.

Die Airbag-Anzeige funktioniert wieder einwandfrei. Seit der Reparaturmaßnahme keine Glimmen oder Aufleuchten während der Fahrt. Und natürlich funktionieren die beiden LEDs noch, beim Einschalten der Zündung leuchtet die Anzeige die üblichen 7 Sekunden bevor die Anzeige erlischt.

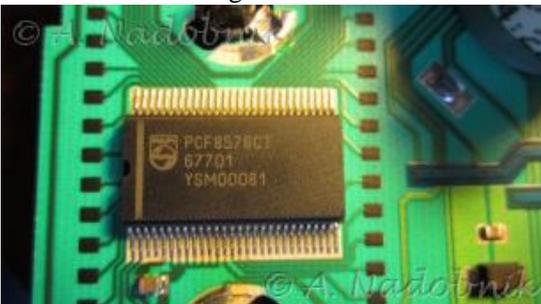
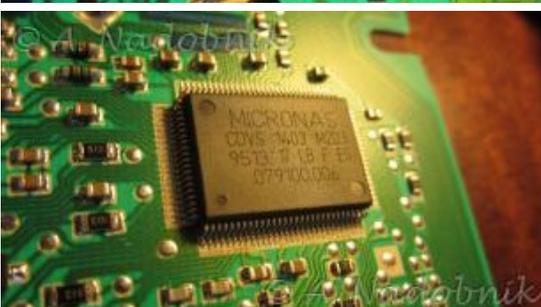
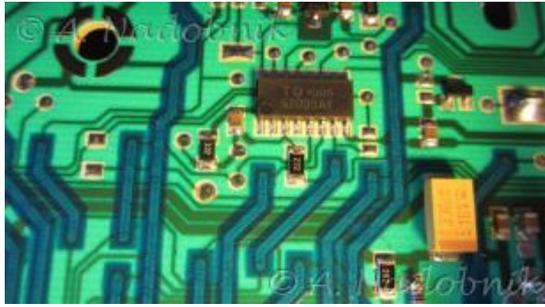
Und hier noch drei Bausteine die den einen oder anderen interessieren könnten... Der erste ist ein LCD-Treiber, der dritte ein 7ch Darlingtion Sink Treiber. Über den Großen in der Mitte habe ich leider nichts herausbekommen.
